## Markradarundersökningar vid Askeby klosterkyrka september 2016

(Sammanfattning av Hans Palmlöf)

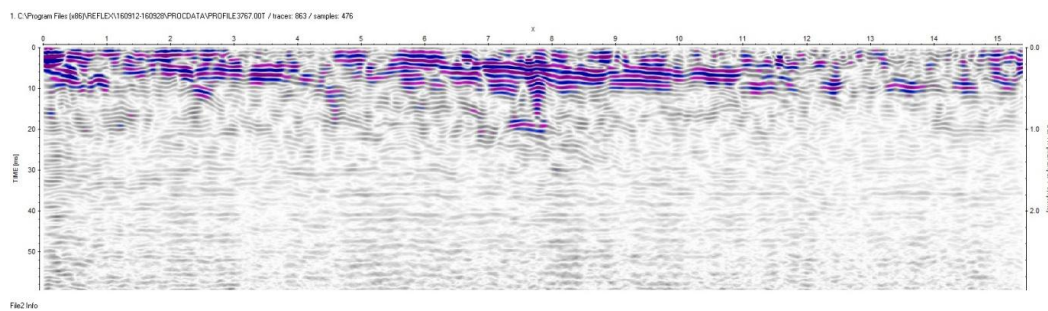
Fig. 2 2 meter in från öster. Djup 0 - 3 meter.

Här finns betydligt fler reflektioner väster om gångvägen än öster om denna. Möjligen kan det bero på att området väster om gångvägen har fyllts på för att komma upp i samma nivå som på östra sidan om gångvägen.

Detta kan vi se i figurena 2, 3 och 4 nedan som är tagna från öster räknat 2, 10 och 14,8 meter in på mätområdet. Längden från norr till söder är 15,4 meter.

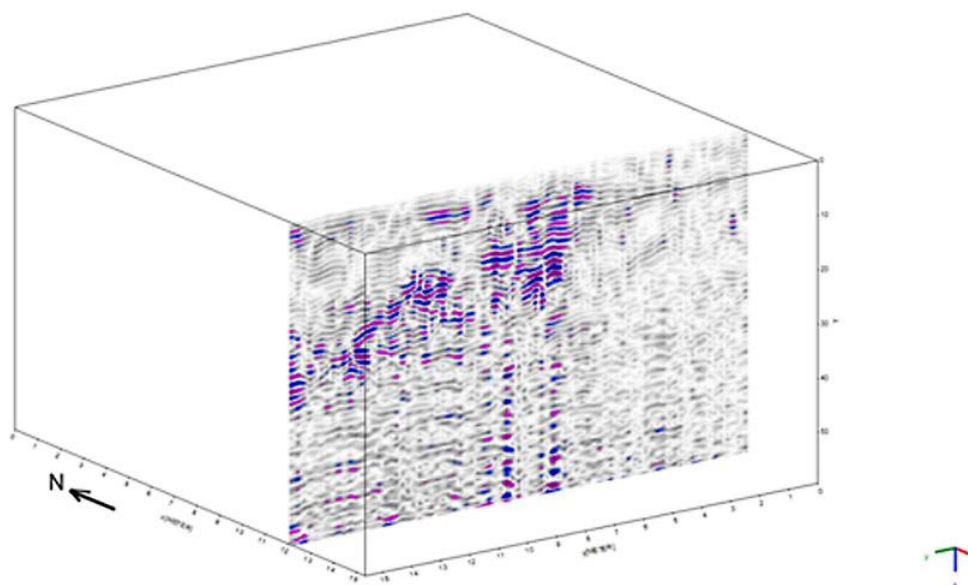
Fig. 5 3D

Profilen ligger 12,20 m söder om mätområdets norra sida (mot församlingsgården).

Djup 0 - 3 meter.

Av profilen framgår klart att det har fyllts på mer jord ju längre åt väster man går. Vi ser också starka reflektionerna från gångvägens ytterkanter som når ända till botten.

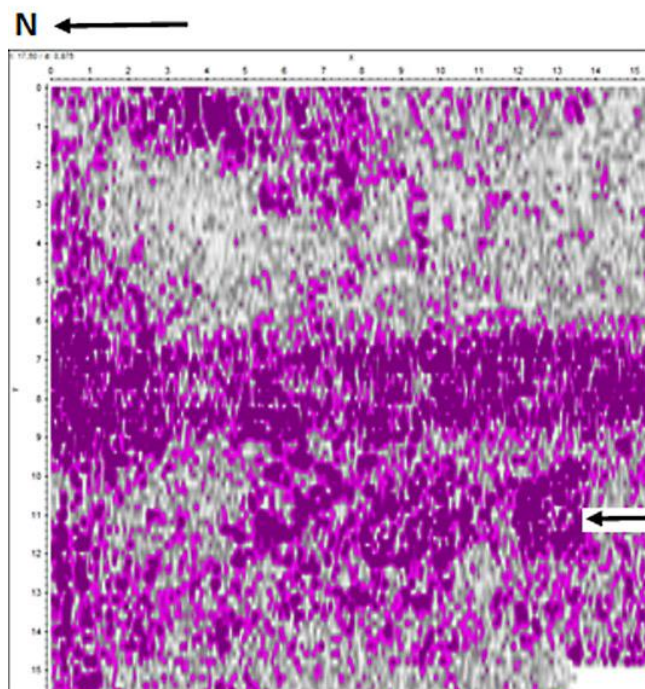
Fig. 6

I denna figur ser vi klart att den västra delen innehåller betydligt fler reflektioner än den östra.

Man kan också urskilja en ringformig struktur (se pil). Den ringformiga strukturen ligger troligen i den jord som fyllts på.

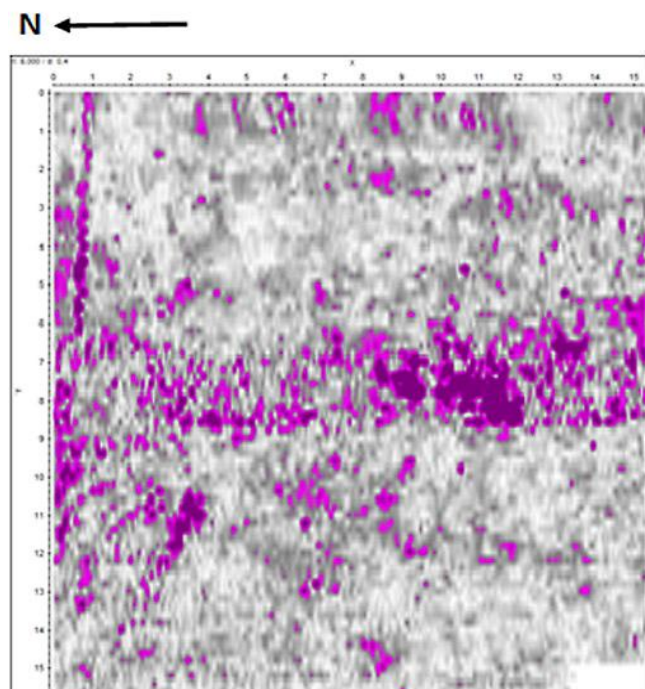
Fig. 7

I denna figur längst norrut syns en kabel.

Djup 0,4 meter.

Det syns dock inga murar i mätområdet.

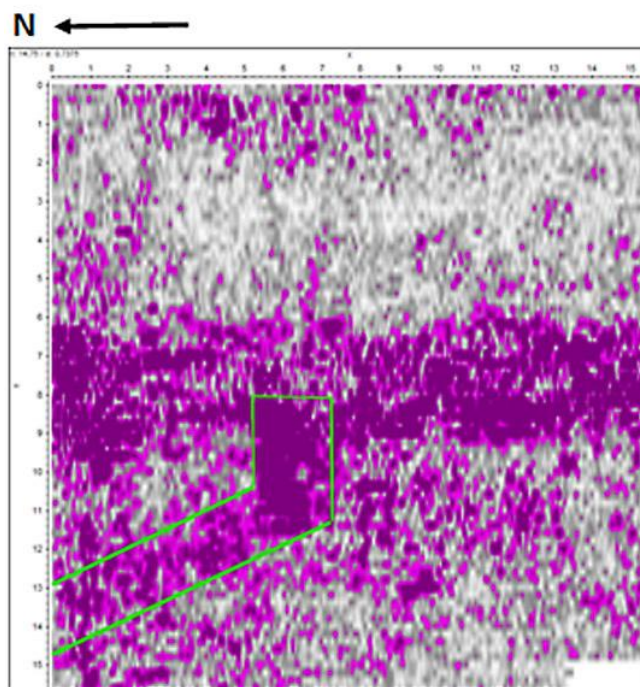
Fig. 8  
Det som är inramat med grönt i denna figur utgör förmodligen spår efter en gångväg på den ursprungliga ytan. Djup 0,7 meter.

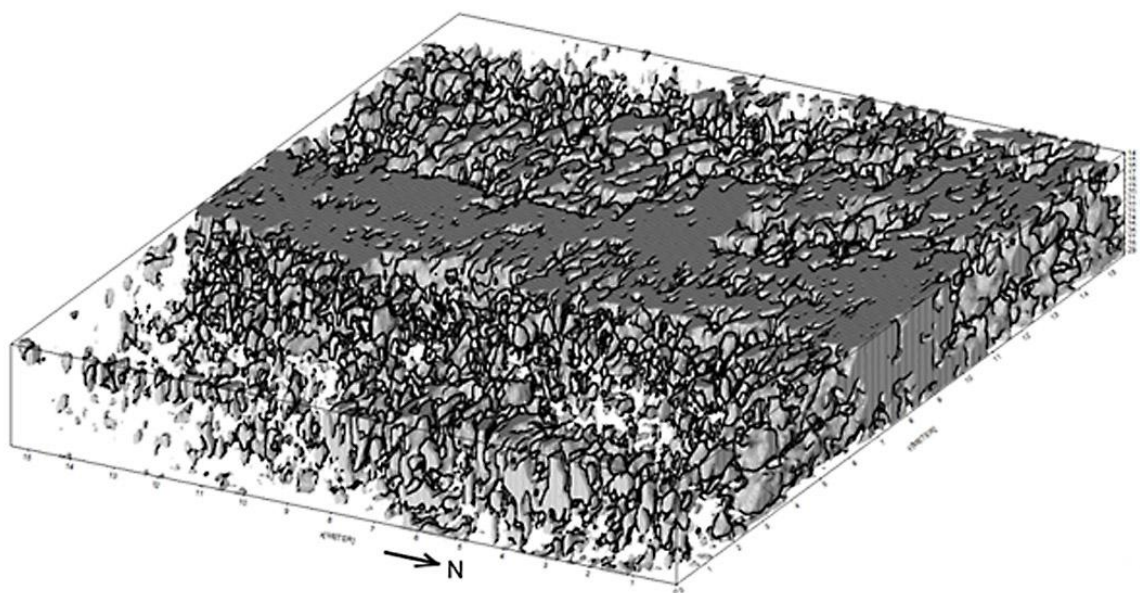
Fig. 9 3D  
Den förmodade gångvägen enligt figur 8 ovan kan här ses på ytan. Djup 0,7 - 1,5 meter.

Som tidigare har konstaterats så gäller att området väster om gångvägen ger betydligt fler reflektioner än delen öster om men detta kan förklaras av att det har fyllts på mer jord ju längre åt väster man kommer.

Vi kan nog konstatera att detta mätområde inte döljer några murar eller andra historiska lämningar vilket också utgör en nog så intressant information.

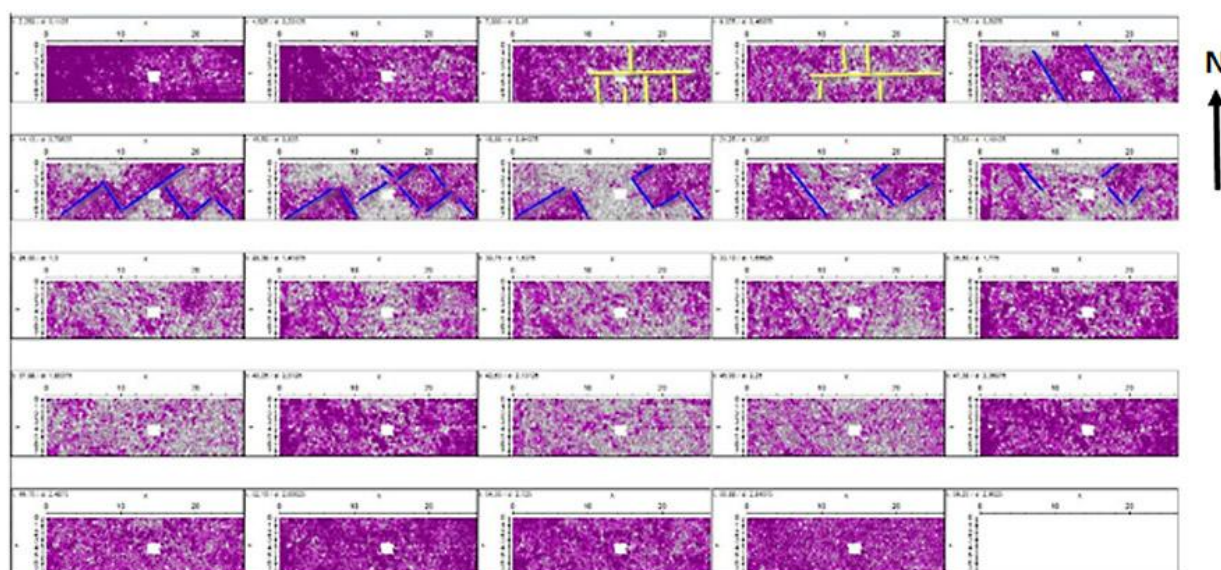
Fig. 10

För att få mer visshet om dessa strukturer kontaktade Christer Andersson supporten för den georadarutrustning som han använder. Geotekniker vid supporten har emellertid inga tvivel om att det finns linjära strukturer kring stenen som kan tolkas som murar och de ser också en vattenledning som ligger i riktning öst -väst och är sammankopplad med flera andra ledningar vinkelrätt mot denna.

Djup 0 - 2,8 meter.

De gula strecken kan vara vattenledningar och de blå pekar på möjliga murar.

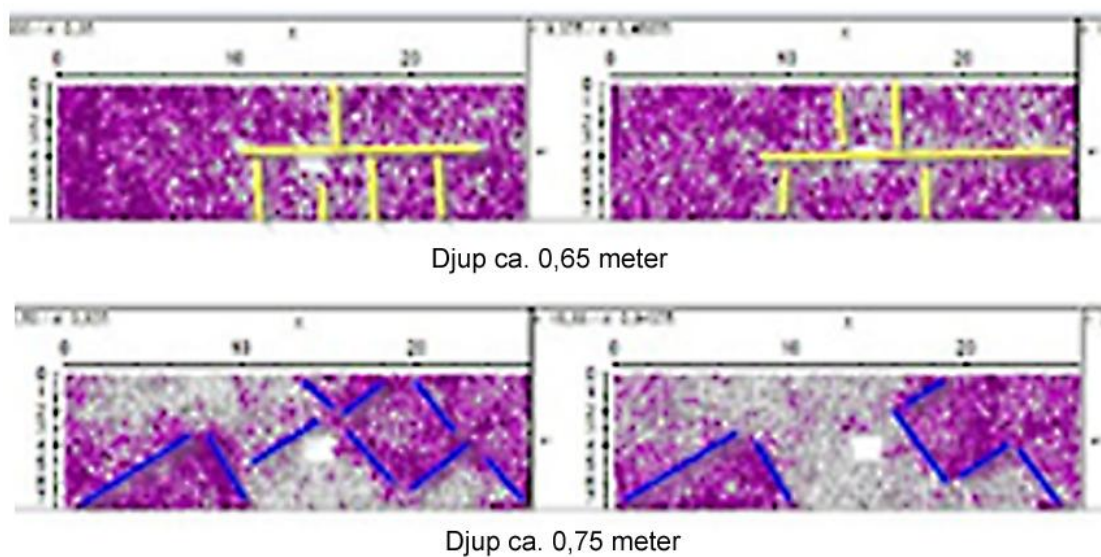
Fig. 11

De gula strecken kan vara vattenledningar och de blå pekar på möjliga murar.

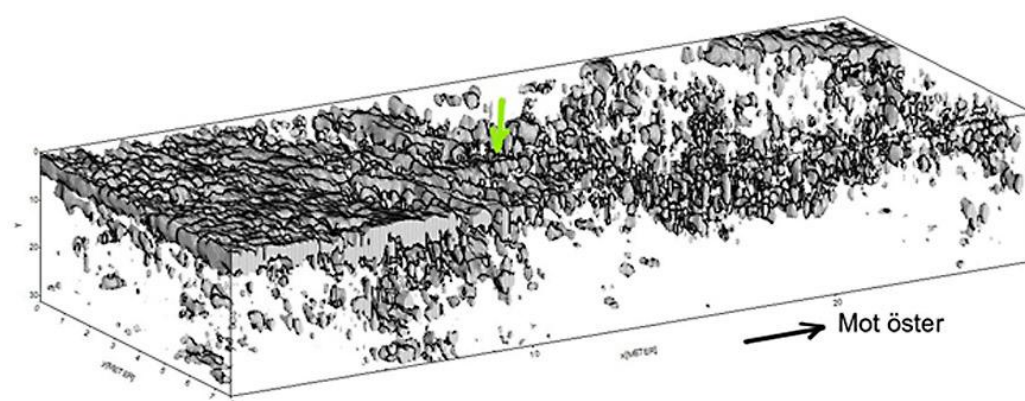
Fig. 12 3D

Djup 0 till 1,5 meter. Med högre förstärkning kan en del av en rak smal struktur i öst-västlig riktning ses vid den gröna pilen. Det kan vara en vattenledning på 0,4 meters djup.

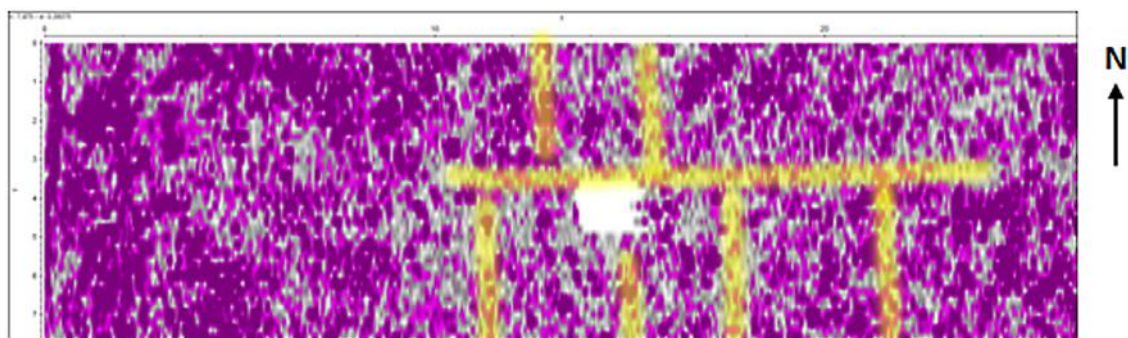
Fig. 13

Djup 0,4 meter. Det går att se något av den raka strukturen (gul markering) vid stenen från öster till väster som kan vara en vattenledning enligt figur 12 och 11. De raka strukturerna från norr till söder är förmodligen också vattenledningar enligt figur 11.

Längst i väster syns en ledning i riktning norr-söder.

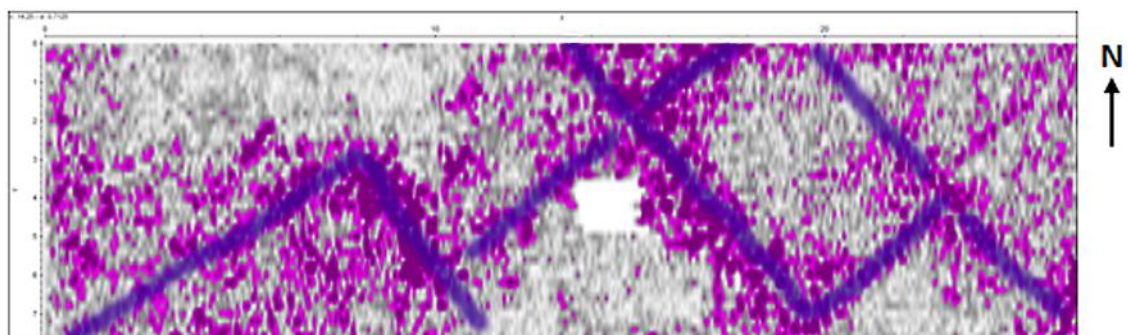
Fig. 14

Djup 0,71 meter. Möjliga murar (blå markering) syns väster och öster om stenen enligt figur 11.

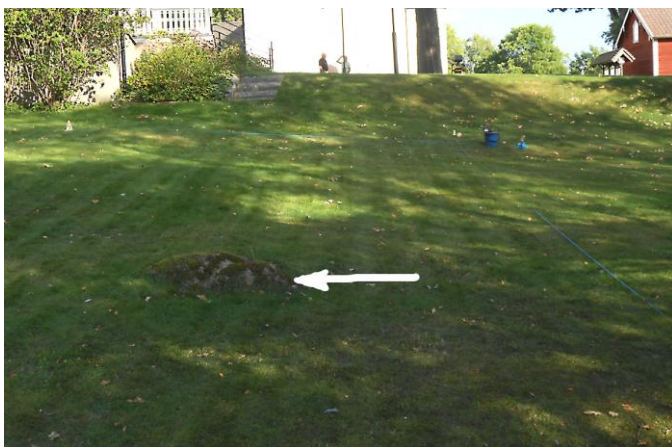
Fig. 15

På bilden till vänster syns den sten i mätområdet under vilken finns både förmodade murar och vattenledningar.

Vid området kring stenen kanske finns anledning att utföra ytterligare undersökningar (utgrävning)? Kan murar och ledningar vara riktigt gamla, kanske från klostertiden?
